강진에 의한 댐 피해사례 및 댐 내진설계기준 동향

신동훈
한국수자원공사 K-water연구원, 기반시설연구소장
uwshin@yahoo.com

박동순
한국수자원공사 K-water연구원, 선임연구원

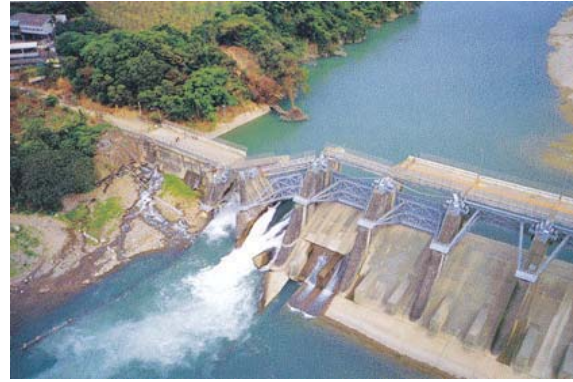
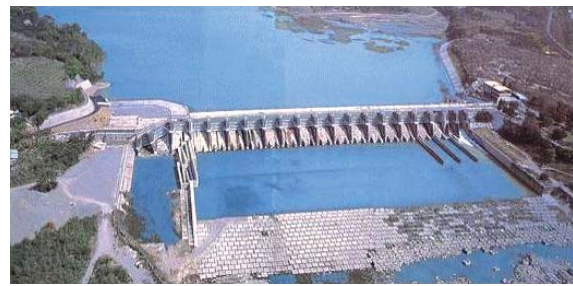
그림-2 Shih-Kang 댐

(a) 지진 직후의 붕괴된 모습

Shih-Kang(石岡)댐은 높이 21.4m, 길이 357m, 저수용량 338만톤, 용수전용의 중력식 콘크리트댐으로 18개의 수문형 여수로 구조물이다. 이 댐은 지진에 의해 붕괴된 최초의 댐이며, 지진이 발생한 주단층(main fault) Che-Lung-Pu 단층으로부터 불과 약 300m 떨어진 위치에 있었다. 단층작용에 의해 Shih-Kang댐은 우안측(수문 16번~18번)이 약 2m, 나머지 우안측 댐체가 약 11m 상승하여 결과적으로 수직방향으로 9m의 단차와 수평방향으로 약 7m의

이격이 발생하면서 댐체가 절단되는 사고가 발생하였다. 그러나 Shih-Kang댐은 댐체의 변위와 손상이 매우 매우 컷으나 엄밀한 의미의 댐붕괴(저수지 물이 완전히 빠져나갈 정도의 붕괴)는 아니었다. 왜냐하면 상류측의 지형적 조건, 탈락한 수문 및 주저앉은 피어 등이 물이 빠져나가는 것을 막아 방류량이 약 100~200 CMS에 불과하였기 때문이다.

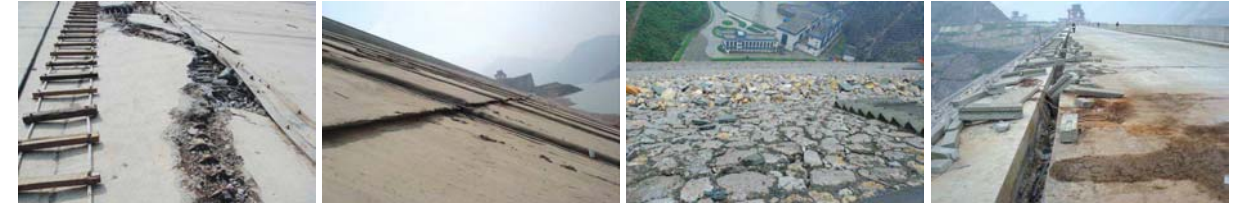
그림-3 Zipingpu 댐의 피해 유형 (Yan-Fen Wen 등, 2011)

Zipingpu 댐은 당시 강한 지진동에 의해 피해를 입었으나 전체적으로 보아 안정한 상태를 유지하고 있다. 댐체 피해의 내용은 그림-3과 같이 콘크리트 슬라브의 압출과 겹침, 댐마루 구조물의 부분적 파손, 하류

(a) 콘크리트 슬라브의 압출 (b) 콘크리트 슬라브의 겹침 (c) 하류 사면의 느슨해짐 (d) 댐마루 구조물의 손상

사면의 부분적 느슨해짐, 80~90cm의 댐마루 침하(댐높이의 약 0.6%), 누수량의 일시적 증가 등이었으나 대부분 보수가 가능한 것들이었다.

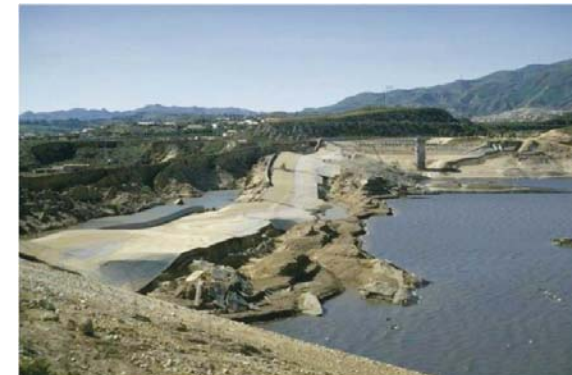
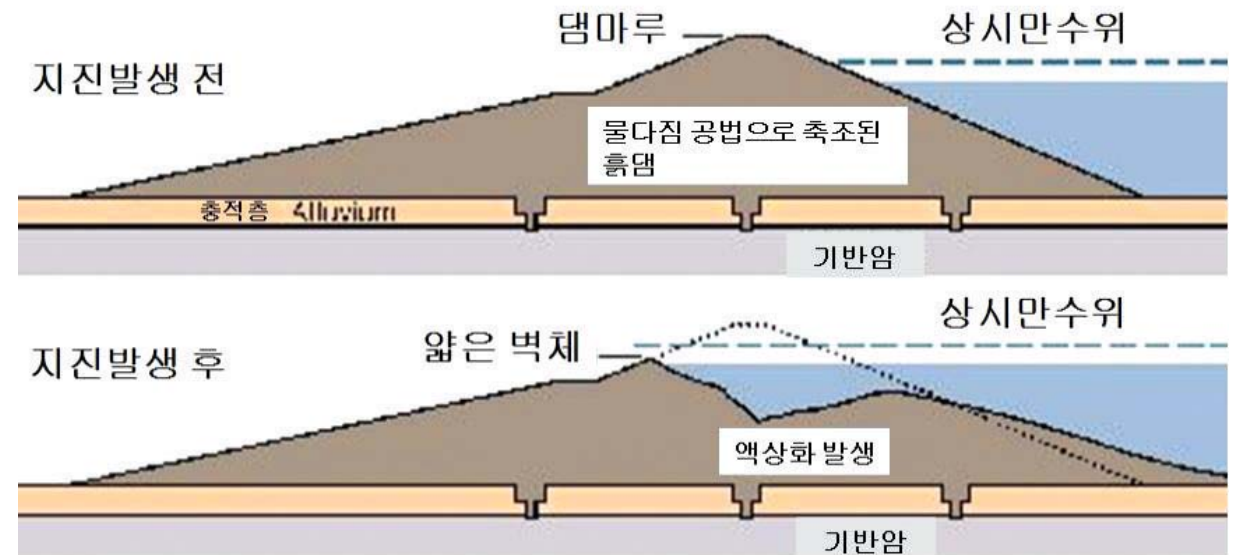
그림-4 San Fernando 지진시 액상화에 의해 붕괴된 Lower Van Norman 댐

Lower Van Norman 댐은 그림-4와 같이 물다짐(hydraulic fill)공법으로 축조된 댐이었으며, 지진동에 의해 댐체 내부에서 액상화가 발생하면서 댐마루를 포함한 사면활동이 상류측으로 발생하여 댐높이가 약 6m 정도 낮아졌으나 다행히 완전붕괴에 이르지 않았다.

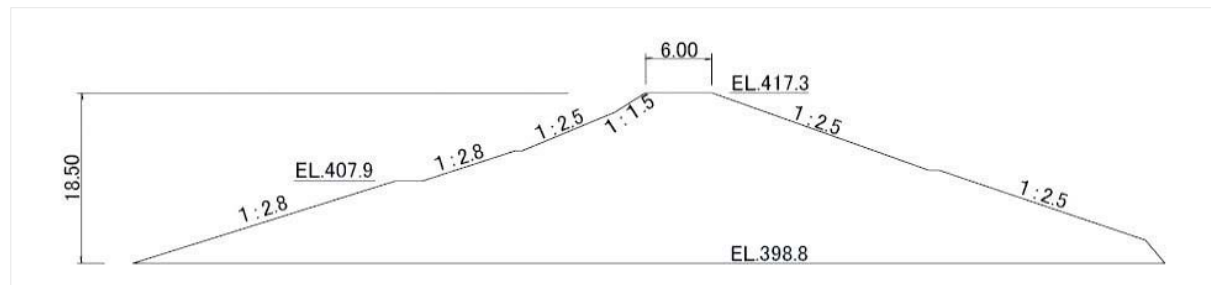
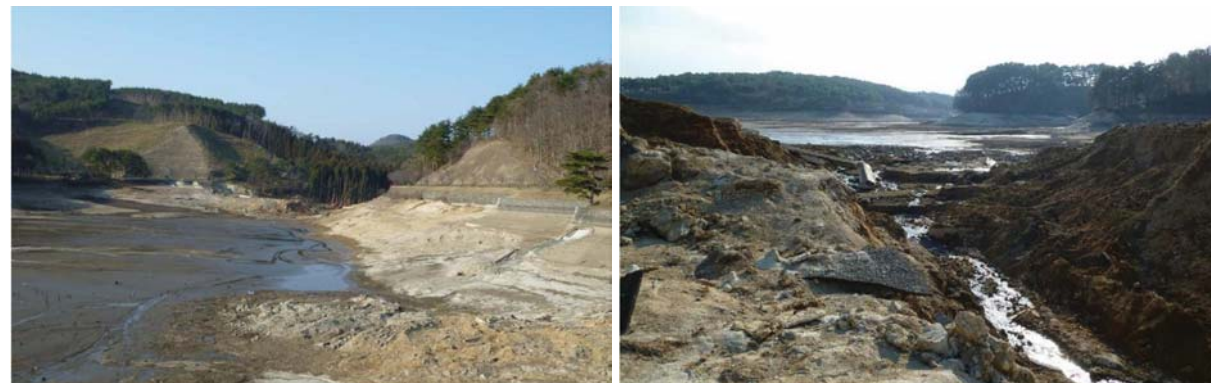
그림-5 Tohoku지진시 붕괴된 Fujinuma댐 (Matsumoto, 2012)

이 지진에 의해 붕괴된 Fujinuma댐(그림-5)은 1949년 완공된 농업용 흙댐으로서 높이 18.5m, 길이 133m, 댐마루폭은 6m, 저수용량은 150만톤, 자유유훈형 여수로를 갖춘 노후된 댐이었다. 진앙지로부터는 약 240km, 단층으로부터의 최단거리는 약 80km이었다. 붕괴원인은 (1) 댐마루에서의 최대지반가속도 442gal, 50gal 이상의 지진동이 100초 이상 지속, (2) 다짐불량(현대적 축조기술 미적용) 및 댐체 상부가 모래질이 포함된 흙재료로 축조되어 있었다는 점 등으로 밝혀졌다.
