# 내성천 모래와 문화재 이전 등 난제를 극복한 영주다목적댐 준공

강기호

한국대댐회 사무국장

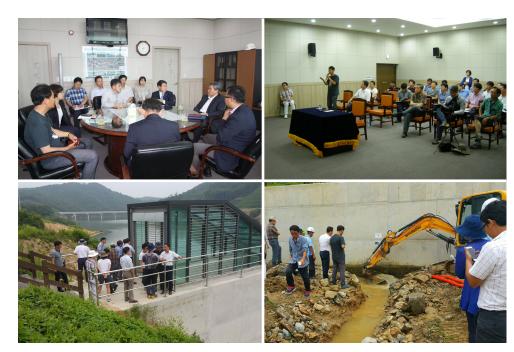
그림 7. 이상돈 의원 및 환경단체 회원 현장방문 댐 누수, 유사조절지 붕괴 의혹제기 및 현장확인(15. 6.)

이며 이에 대한 해결방안을 요청하였다. 2016년 6월, 7월 두 차례에 걸쳐 이상돈 의원이 정수근 등 환경단체 등과 방문하여 모래 문제 외에도 영주시 환경단체 인 '내성천 보존회'의 댐 누수 및 유사조절지 붕괴 등 황당한 주장에 동조하여 의혹을 제기하였으나, 현장조사와 정확한 사실확인을 통해 이러한 의문을 해소하였다. (그림 7)

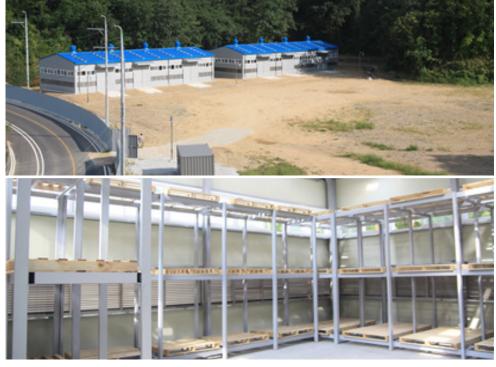
그림 11. 문화재 보관창고(32m×10m×7m×3동, 자연채광·통풍·침수방지 가능, 화재예방·도난방지 시설)

이후 전통문화체험단지로 이전 예정인 문화재 중 최초로 2015년 6월 2일 의관댁에 대한 해체·보관 현상 변경허가를 받을 수 있었으며, 장석우가옥, 심원정, 모은정, 월춘정, 성황당, 만연헌, 장씨고택에 대한 해체·보관 현상변경허가를 받았고, 2015년 12월까지 위 문화재에 대한 해체·보관을 완료할 수 있었다. (그림 11)

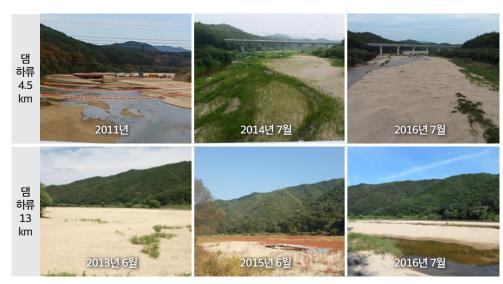
그림 14. 댐 건설중 모래 및 식생 변화

4대강사업의 일환으로 출발한 영주댐은 환경단체와 당시 아당의 집요한 방해를 받았다. 건설 중 모래문제와 식생번무 현상은 가뭄의 영향이 크다는 설득에도 강하게 부정하였으나 2016년 7월초 집중강우(7.1~7.7, 365mm)로 K-water의 주장이 입증 되었다. (그림 14)

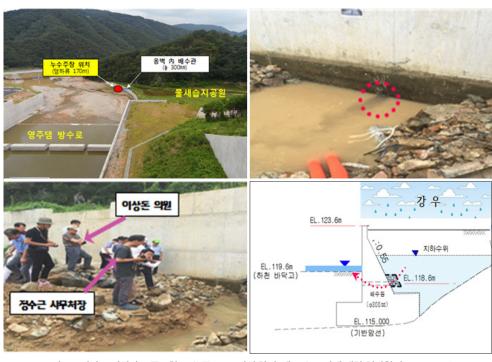
그림 16. 이상돈 의원과 토목공학 교수 등 NGO 회원 참여, 댐 누수 주장에 대한 현장확인('16. 7. 29.)

2016년 7월 8일 담수 직후인 7월 11일 영주시 환경단체인 '내성천보존회'에서 두 가지 문제를 제시하였는데 첫째, 댐 하류 170m지점 부지보호옹벽하부에서 초당 5L 이상의 물이 솟구쳐 오르는 현상을 발견하고, 이는 연약한 기초지반을 통한 파이 핑으로 인한 누수임을 주장하였으며, 이를 근거로 토목전공 교수를 포함한 NGO는 댐에 큰 문제가 있다는 듯 떠들었으나, 7월 29일 국민의당 이상돈 의원과 함께 현장방문 시 누수주장 위치 굴착을

통해 집중강우(7.1~7.7, 365mm)로 인해 댐 하류에 조성한 습지공원 주변에 고인 빗물이 옹벽하단 배수관( $\phi$ 300mm)을 통해 배수 중인 것을 확인하였다. (그림 15, 16)

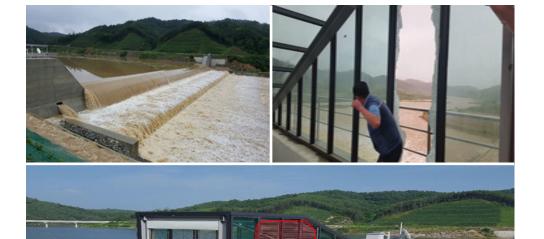
그림 17. 유사조절지 월류로 인한 구조물 진동발생 주장(유리창 일부 제거 후 공기흐름 원활, '16. 7.)

환경단체가 제시한 동영상은 유리창 떨림과 촬영 때 손을 미세하게 흔들어 구조물에 진동이 발생하는 듯하게 촬영하였다. 촬영기법에 대해 즉각 문제를 제기하여 구조물 진동은 일단락되었고, 유리창 떨림은 유사조절지 월류유속 증가에 따라 내부점검로에 부압이 발생하여 공기가 흡입되는 과정에서 진입통로 유리창에 진동이 발생한 것으로, 원활한 공기흡입을 위해 임시로 유리창을 제거한 이후 유리창 진동은 없어졌음을 설명하였다. 이로서 논란은 종결되었으며 문제제기자 및 확인자들은 허탈하게 발길을 돌렸다. (그림 17)
