강진에 의한 댐 피해사례 및 댐 내진설계기준 동향

신동훈
한국수자원공사 K-water연구원, 기반시설연구소장
uwshin@yahoo.com

박동순
한국수자원공사 K-water연구원, 선임연구원

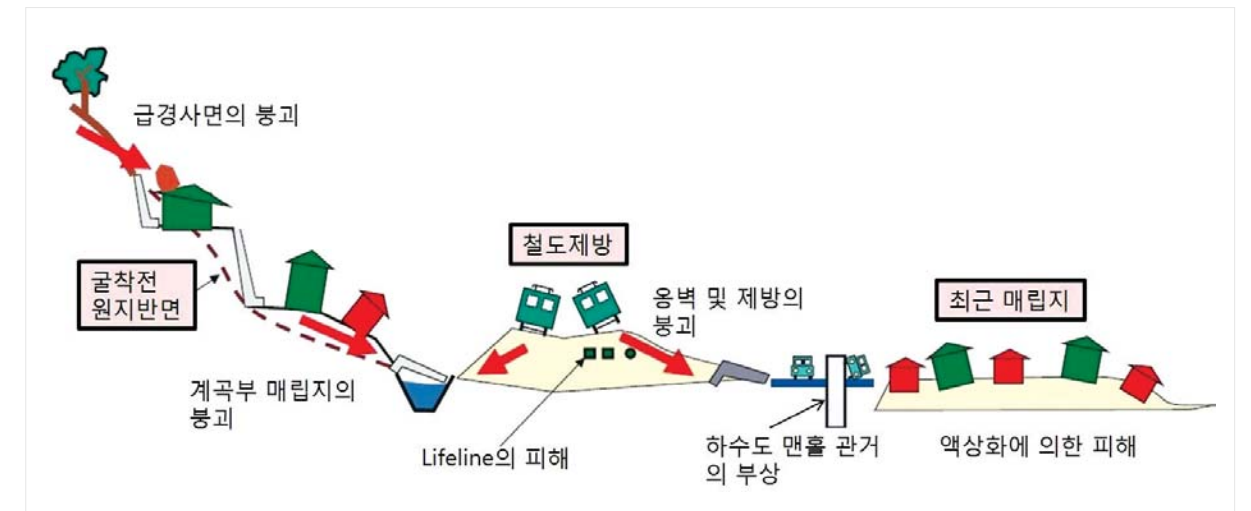
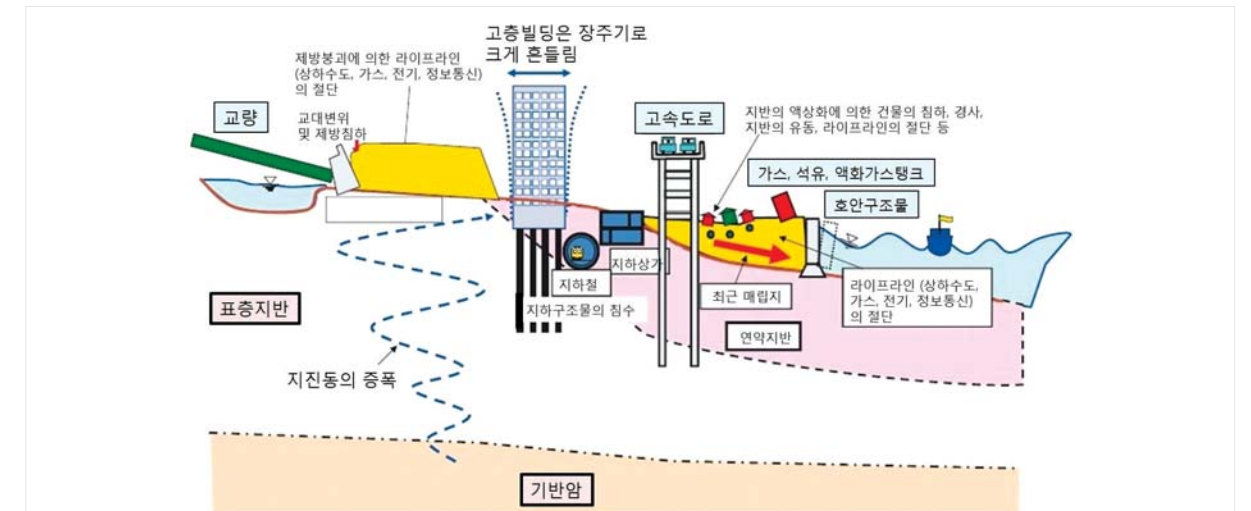
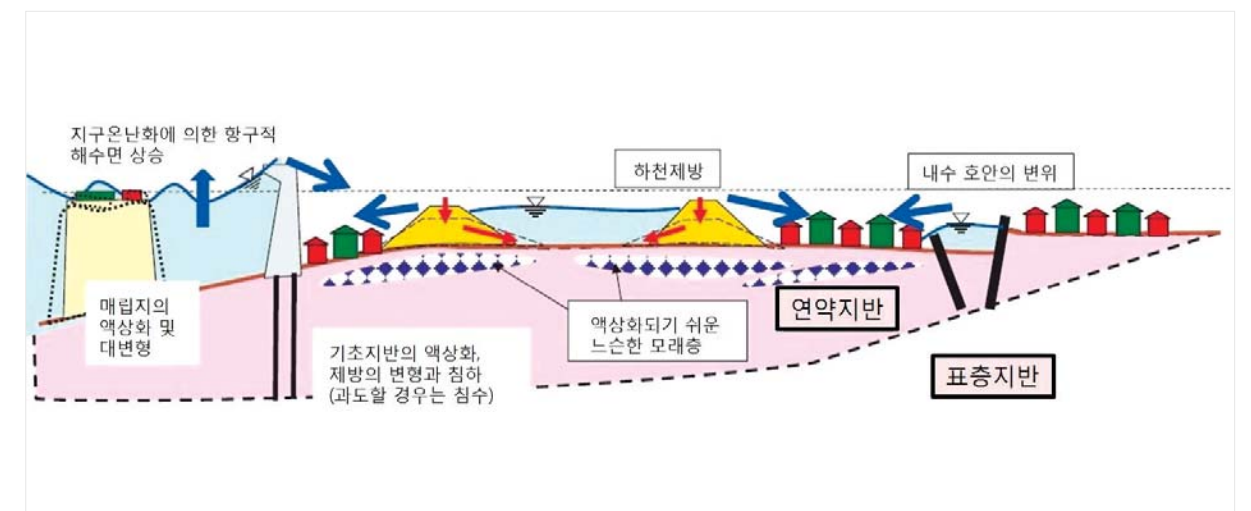
그림-1 지진시 지반 및 구조물 피해 유형(일본지반공학회, 2011)

지진시 구조물의 거동은 지진동의 특성, 구조물 자체의 진동특성, 구조물 하부 지반의 동적특성 등에 의해 영향을 받으며, 주요 거동 및 피해유형을 개념적으로 나타내면 그림-2와 같다.

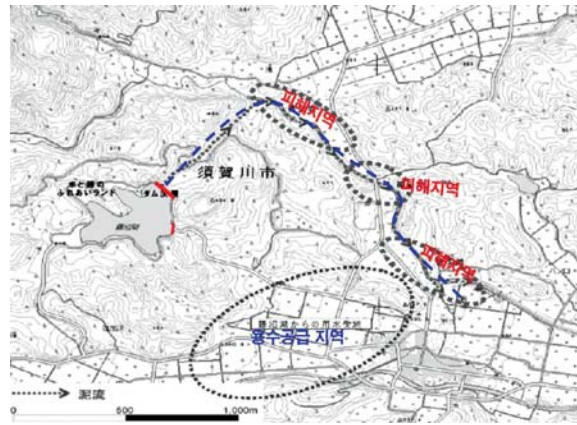
지진동 관측결과, 지진동은 매우 길게 지속되었고, 최대지반가속도는 2,933gal(Miyagi현의 관측소)로 Kobe지진시 측정된 최대지반가속도의 약 3.5배였으

며, M>6.0이상의 여진이 96회, M>7.0이상의 여진이 6회 발생하였다.

한편, 지진발생 직후 부터 약 400여개 댐에 대해 안전도 조사가 이루어져, 대부분 경미한 손상(소규모 사면활동, 콘크리트 탈락, 약간의 균열 등)만 입고 긴급복구 공사가 이루어졌으나 Fukushima현에 있는 Fujinuma댐(농업용댐)은 완전히 붕괴되었고, 8명의 사망자도 발생하였다. 한편, 약 50개의 댐에서 관측된 최대지반가속도(PGA)의 크기는 0.02~ 0.3g로 보고되었다.
