댐 건설비사

허유만
(재)한국농촌연구원 이사장

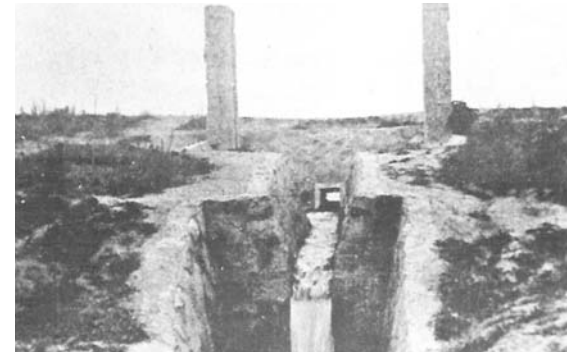
그림 1. 벽골제 취수문 경장거(經藏渠)모습

역사기록상 우리나라의 댐으로 가장 오래된 것은 1,600여 년 전인 330년에 축조된 것으로 알려진 전북 김제에 있는 벽골제(碧骨堤)로서 이 댐은 높이 4-6m, 길이 약 3km 정도의 농업용 댐으로서 수문 2개소와 제방 2 개소 및 축조이후의 중수비문(重修碑文)등이 아직도 남아 있어 우리나라 댐 건설 역사에서 고대 댐의 본보기로 알려져 있다. 벽골제는 축조 후 790년(통일신라시대)의 증축을 비롯하여 1,143년(고려시대)의 수축, 1,415년(조선시대)의 수축 등 몇 차례의 증축, 수축을 거쳐 1,428년 폐기 될 때까지 약 1,100년 가까이 김제·만경평야에 농업용수를 공급하는 벼농사의 젖줄 역할을 하였던 댐 것으로 알려져 있다.

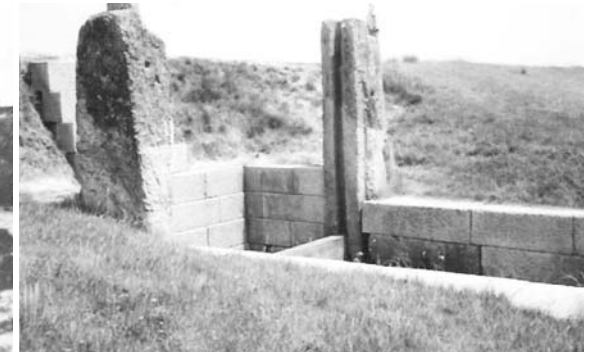
그림 2. 벽골제와 보강된 취수문 장생거(長生渠)모습

벽골제는 고대의 댐 공사로서는 댐의 몸체 부피가 248천m³에 달하는 방대한 규모였는데, 이것을 모두 인력으로 축조했다는 점에 비추어 동원인력 또한 방대하였음을 짐작케 한다. 또한 3Km에 달

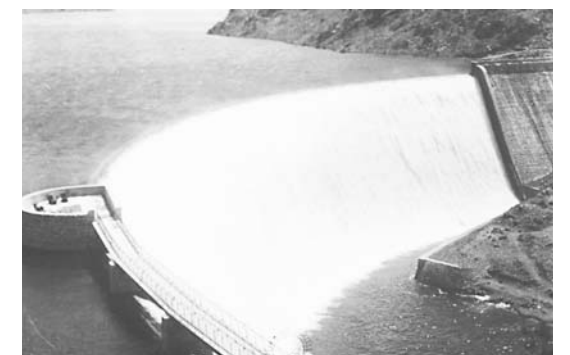
그림 3. 1920년대에 건설된 대아 댐 여수토 전경

쳐 8,000ha의 농지에 물을 공급하였다. 축조 당시 대아 댐은 아직까지도 우리나라에 보기가 어려운 콘크리트 아치형 댐 구조로서 높이 32.62m, 길이 254.1m, 저수량 2억1,600만m³으로 엄청난 규모와 아름다운 모습을 자랑했지만 지금은 댐 하류에 새로운 댐이 세워 지면서 물속에 잠겨 그 모습을 볼 수 없게 되었다. 당시 대아 댐은 1920년대의 농업용수 댐으로는 보기 힘들 만큼 규모나 기술면에서 상당히 앞선 댐이었지만 당시에 축조된 대아댐은 새로운 휠 댐이 하류에 건설되고 여수토(餘水吐)는 래디얼 게이트(Radial gate)가 설치됨으로서 아취형 월류식 여

수토는 사라지게 되었다.

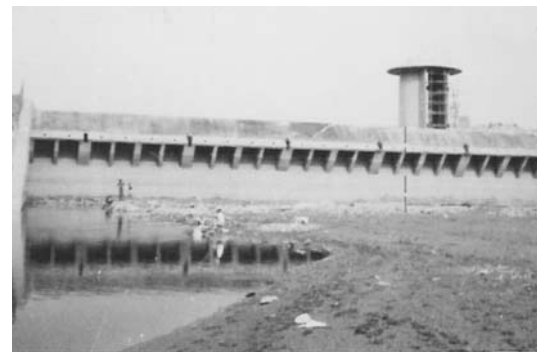
그림 5. 1953년에 준공된 백곡 댐 사이펀 여수토

과정을 겪으면서 착공 후 10여년이 지난 1953년 5월에야 완공되었다. 1953년 1차 준공 당시 백곡 댐은 댐 규모에 비하여 유역면적이 크고 홍수 도달 시간이 짧아 단시간에 보다 많은 홍수량을 배제하기 위하여 월류식(越流式) 물넘이(Spillway)가 아닌 그 시대에는 우리나라에서 보기가 어려웠던 사이펀(Siphon) 여수토(餘水吐: Spillway)를 설치하였다. 그러나 이 사이펀 식 여수토는 1984년 기존의 백곡 댐 하류에 댐 높이를 16.5m

에서 27.2m로 높이고 여수토는 래디얼 게이트(Radial Gate)를 설치한 확장 댐이 새로 축조됨으로서 본래의 제방과 사이펀 여수토는 새로 축조한 댐 속에 수몰되게 되었다.

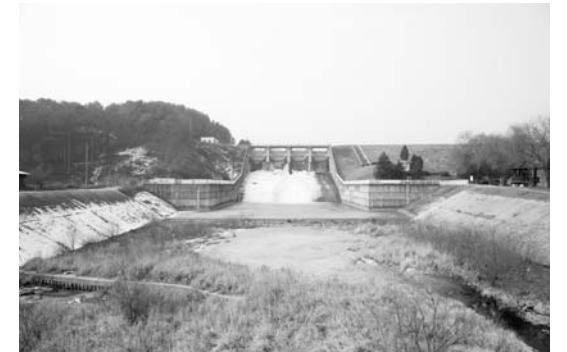
그림 6. 1984년에 완공된 백곡 댐 여수토 방수로 모습

그러나 만수위를 높여 필요저수량을 확보하면서 설계홍수량을 원만하게 처리하기위하여 홍수배제 조절능력이 있고 일시에 많은 량의 홍수처리가 가능하도록 여수토를 래디얼 게이트(Radial Gate)방식으로 채택하게 되었다. 그러나 백곡 댐은 4Km 정도 하류에 만 명 이상의 주민들이 거주하는 진천읍이 위치하고 있어 무엇보다도 홍수 발생 시 주민들의 안전 문제를 최우선적으로 고

려 할 수밖에 없었다. 이 무렵 농업용 댐의 설계 홍수량은 대부분 200년~300년 빈도의 1일 최대 강우량을 기준으로 홍수량을 산출하여 이를 토대로 여수토 설계가 이루어지고 있었다. 그러나 이 시기에 우리나라에서도 국지성 이상홍수가 자주 발생되고 세계 수문학(水文學)분야에서도 댐 건설에 따른 경제성보다 안전성을 더욱 중요시하는 흐름이 나타나고 있어 백곡 댐에 우리나라 농업용 댐에는 처음으로 PMF(Probable Maximum Flood:발생가능최대홍수량)를 댐 설계에 반영토록 하고 비상시에 대비하여 추가로 비상여수토를 설치토록 하였다.

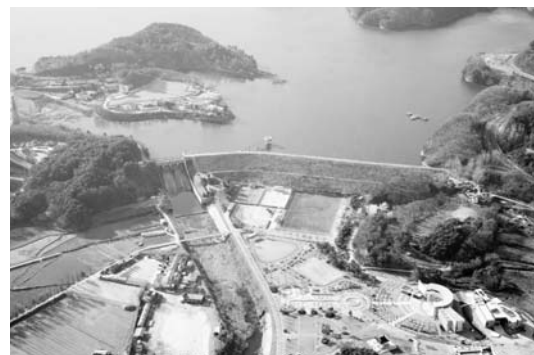
그림 7. 1984년에 준공된 백곡 댐 전경

신규 백곡 댐은 계획 수립시 월류식 물넘이 방식으로 홍수처리를 하는 경우 전체 댐 길이에 비하여 물넘이 폭이 크게 늘어나게 되어 실질적으로는 콘크리트 월류식 댐과 비슷하게 되는 결과를 초래하게 되며 저수량은 크게 늘어나지 않는다는 의견이 있어 댐 형식 자체를 콘크리트 댐으로 하는 방안이 신중하게 검토되었다. 그러나 한창 백곡 댐 기본설계가 검토되고 있을 무렵인 1979년 10월 15일 미국 캘리포니아주에 있는 임페리얼 밸리에서 큰 지진이 발생하여 당시 미국정부기관인 USBR이 임페리얼 밸리 인근인 센터널 밸리에 건설을 추진하던 농업용 콘크리트 댐을 지진 발생 시에 휠 댐이 콘크리트 댐보다 상대적으로 제체(堤體)에 균열이 발생할 때 복원력이 강하다고 판단하여 댐 구조를 휠 댐으로 변경하자 우리도 당초 콘크리트 댐으로 구상하였던 백곡 댐을 휠 댐 구조로 계획을 바꾸게 되었다.

4대강 유역 내 저수지 뚝 높이기사업의 일환으로 댐 제방을 현재보다 2m를 높혀 댐 높이를 27.2m에서 29.2m로 올리는 공사가 농림수산식품부 주관 하에 한국농어촌공사가 2012년 말 준공을 목표로 추진하고 있다
